Приложение 1  
к Акту обследования к паспорту доступности от «05» марта 2018 г.

### І Результаты обследования:

**Муниципальное казенное общеобразовательное учреждение основная общеобразовательная школа с.Тугур Тугуро-Чумиканского района Хабаровского края**  
**682564, Хабаровский край, Тугуро-Чумиканский район, с.Тугур, ул.Карпова,21**

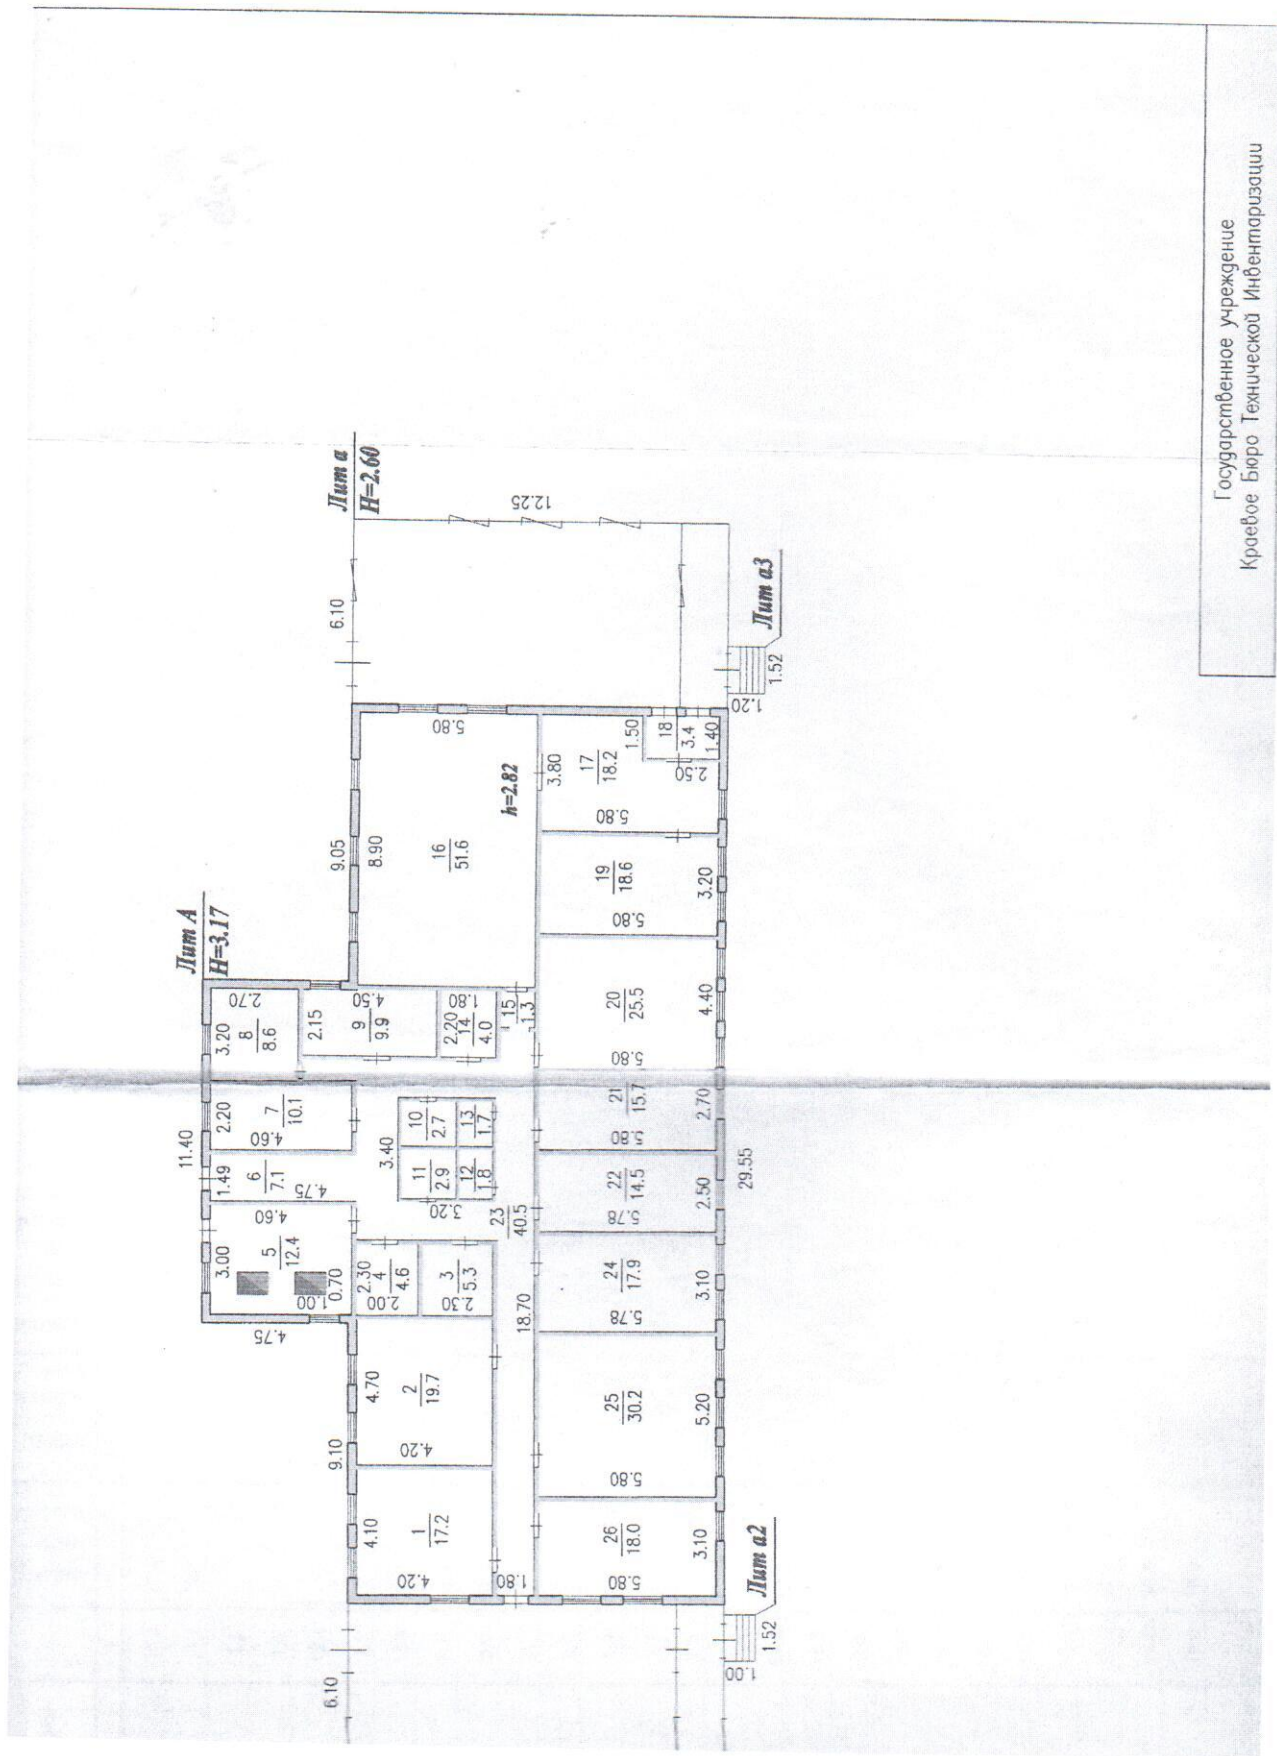
## Коридоры школы

| № п/п | Наименование функционально-планировочного элемента | Наличие элемента | | | Выявленные нарушения и замечания | | Работы по адаптации объектов | |
|---|---|---|---|---|---|---|---|---|
| 3.1 | Коридор (вестибюль, зона ожидания, галерея, балкон) | есть | | | Не оборудован звуковыми и световыми сигналами | | привести в соответствие | текущий ремонт |
| 3.5 | Дверь | есть | | | Не оборудован звуковыми и световыми сигналами, имеются порожки | | привести в соответствие | текущий ремонт |

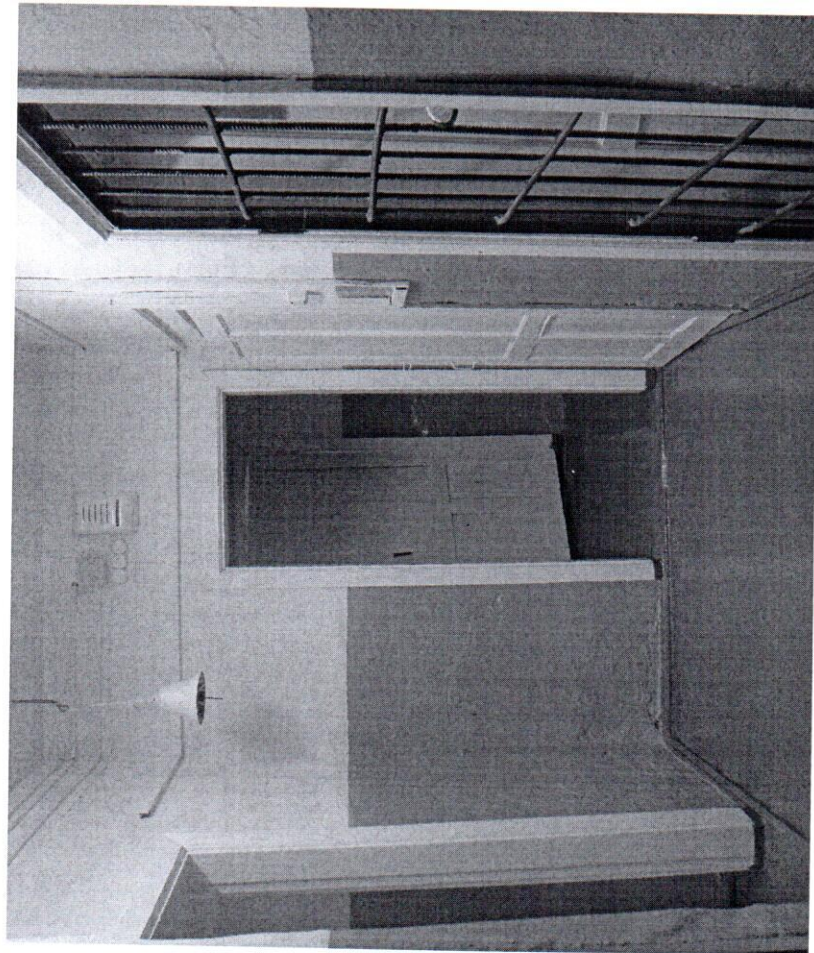
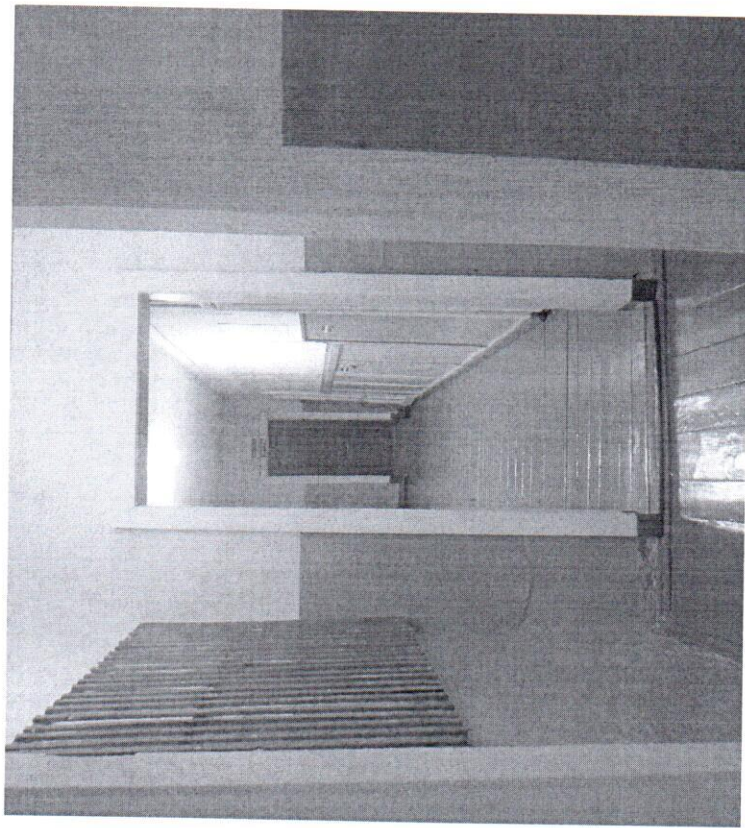
Фасад здания. Главный вход

| № п/п | Наименование функционально-планировочного элемента | Наличие элемента | | | Выявленные нарушения и замечания | | Работы по адаптации объектов | |
|---|---|---|---|---|---|---|---|---|
| 2.1 | Лестница (наружная) | есть | | | Высокая, не оборудована звуковыми и световыми сигналами | Всех категорий | технические решения невозможны – организация альтернативной формы обслуживания | текущий ремонт |
| 2.3 | Входная площадка (перед дверью) | есть | | | Не оборудована звуковыми и световыми сигналами | Всех категорий | технические решения невозможны – организация альтернативной формы обслуживания | текущий ремонт |
| 2.4 | Дверь (входная) | есть | | | Не оборудована звуковыми и световыми сигналами, имеются порожки | Всех категорий | технические решения невозможны – организация альтернативной формы обслуживания | текущий ремонт |
